## - 1 短報：春日大社所蔵の写真資料について

平成13年7月7日に、奈良県春日大社で所蔵されている写真資料の収蔵状態及び撮影内容について実見した。調査は國學院大學学術フロンティア事業実行委員会の山内利秋・関根信夫と奈良市写真美術館の兼古健吾・川口拓之が合同で実施した。以下、所見は兼古と山内に文責がある。

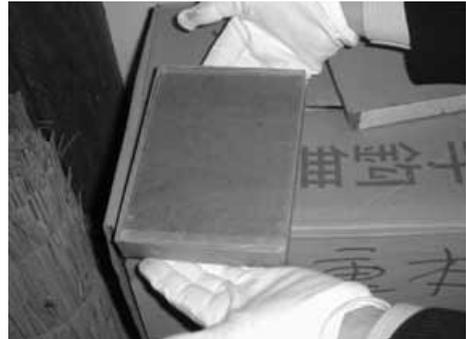
写真1

酒蔵で収蔵されている写真資料は、キャビネ版・手札版を主体としたガラス乾板がほとんどであった(写真1)。

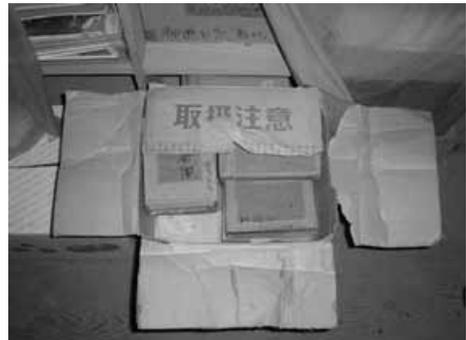
写真2

現像後のガラス乾板は、厚紙で作成された乾板購入時の箱に現像後も保存されている場合が多いが、今回の事例も同様であった(写真2)。

箱には大体、製品を示すラベルが貼られているが、この事は年代を確定する上で重要であり、さらには今後、日本各地にある同じ製品の経年変化傾向を比較・認識する上でも注目される。1箱に10枚前後のガラス乾板が収納されており、乾板同士は直接接しているのではなく、薄紙がサンドされていた。この箱は、さらに30箱程度が段ボール箱に収納され、段ボールは確認しただけで5箱程存在していた事から、大まかに見積もって1,500～2,000点程度のガラス乾板の個数が考えられる。

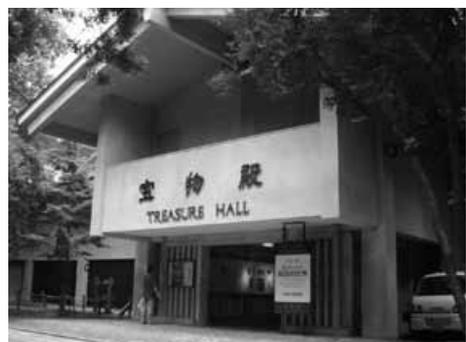
写真3

宝物殿収蔵庫(写真3)において保管されている写真資料には、ガラス乾板以外に台紙に貼った状態の写真(オーバーマート)が多数存在した。これらの資料には、奈良市周辺の写真館によって撮影された資料が多い。資料中にはゼラチンに卵白乳剤を使った鶏卵紙と呼ばれるプリントも含まれている。鶏卵紙は1850年代から1890年代にかけて使用されたもので、プリント自体が薄いために台紙に張られた状態のものが多い。また硝酸セルロース、ナイトレートベースと呼ばれるフィルムが確認された。

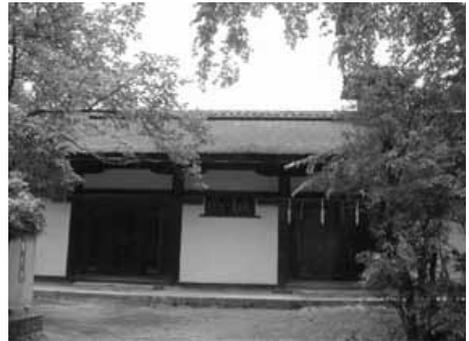
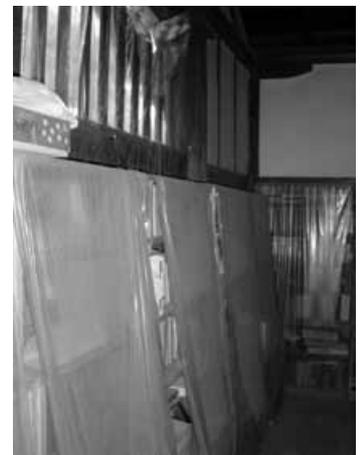
恐らくこうした良好な保存状態が保たれたのは、極めて機能的に設計された、温湿度変化の少ない伝統的な蔵造りが環境に対して有効に働いた為であると考えられる（写真 4・5）。また、このように機能的に管理された蔵内環境において、通常は湿度が高くなりやすい段ボールが、反対にある程度乾板周辺に溜まった湿気を外部に逃がす働きをした可能性が高い。

しかしながら、将来的にも良好な保存状態を確保し、活用の利便性を考えるのならば、現状では問題点も多い。例えばかびによる影響が少なかったとは言え、今回実見できなかったが段ボールの下部の方には塵埃が溜まりやすく、そこに吸収された水分が抜けにくい可能性も高い。また乾板を横にして積み上げるのは圧力をかけやすく、自重に耐えきれずに損傷を与えてしまう場合が多い。そもそも段ボール自体が資料にとって有毒な過酸化物を発生するので問題が多い。

このような条件を改善していくには、一例として日本工業規格(JIS)で規程されている写真保存に関する別紙の規格を参照し、中性紙性包材等を利用する必要があるだろう。
